Temuan Masalah Infrastruktur dalam Investigasi Kecelakaan Lalu-Lintas Angkutan Jalan KNKT

Prof. Ir. Leksmono Suryo Putranto, MT, Ph.D
Ketua Sub Komite Investigasi Kecelakaan LLAJ
Komite Nasional Keselamatan Transportasi
Guru Besar Transportasi Universitas Tarumanagara, Jakarta

Kuliah Umum di Universitas Tanjungpura
Jum'at, 7 Oktober 2016

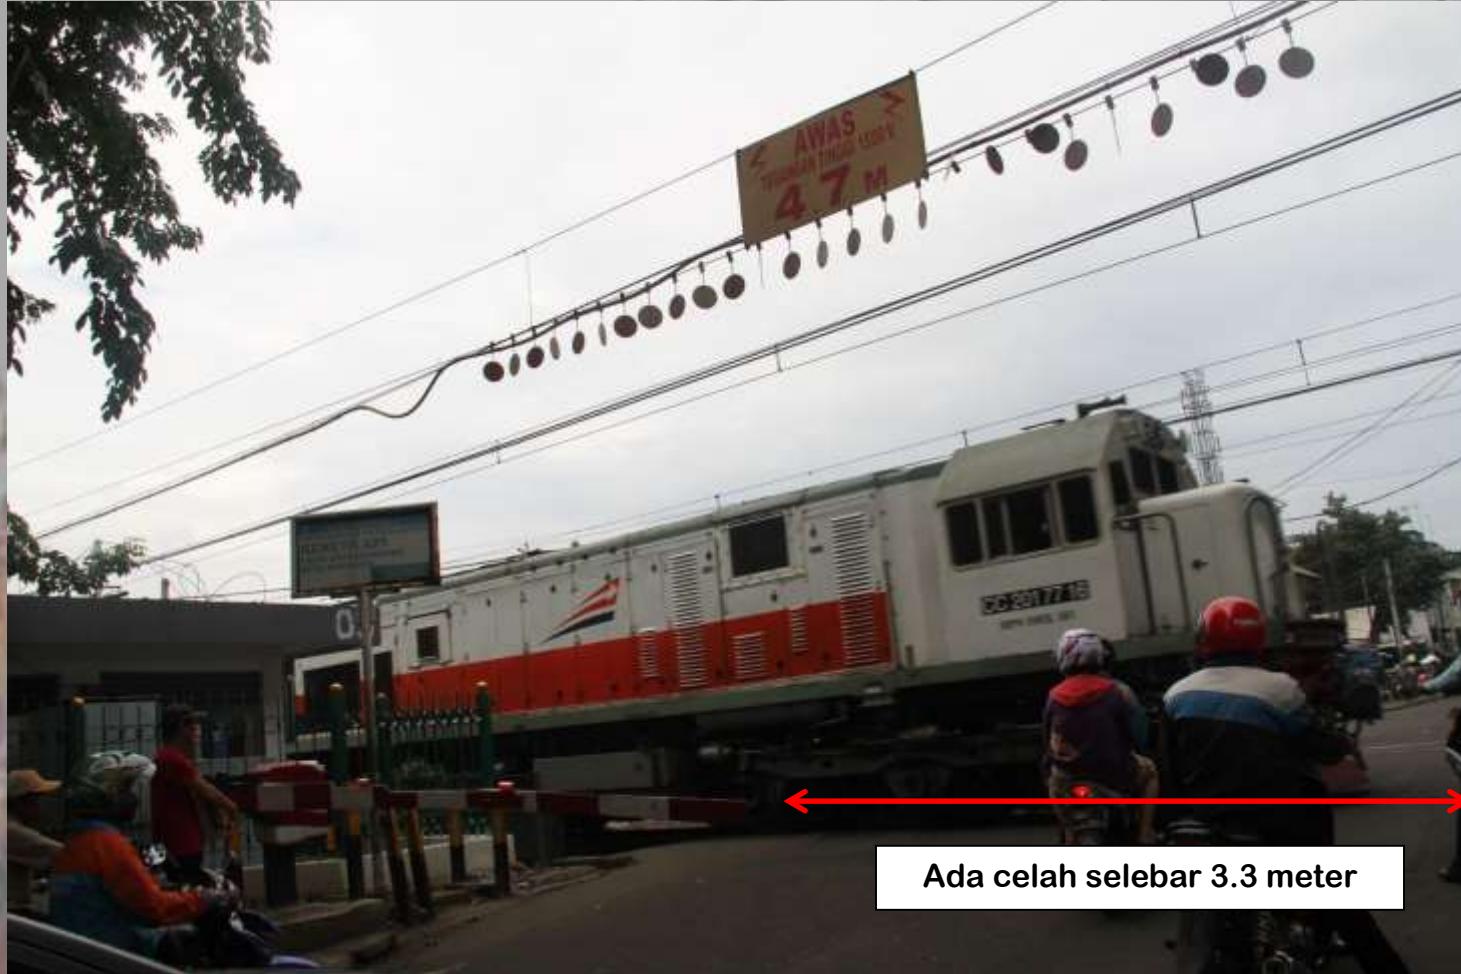
Ada celah selebar 3.3 meter

Palang pintu tidak menutup penuh lebar jalan sehingga pengguna jalan dapat melewati palang pintu dan memasuki perlintasan KA.

Berdasarkan pengukuran di lapangan diperoleh data bahwa panjang pintu perlintasan arah kedatangan metromini adalah 4.2 meter dari lebar jalan 7.5 meter. Jadi terdapat ruang bebas selebar 3.3 meter. Hal ini mengakibatkan metromini dapat melewati palang pintu perlintasan dan masuk ke ruang bebas kereta api. Sebagaimana yang dituangkan dalam Peraturan Menteri Perhubungan Nomor 10 Tahun 2011 Tentang Persyaratan Teknis Peralatan Persinyalan Perkeretaapian butir 5.1 Pengamanan Perlintasan Sebidang, 5.1.5 Persyaratan Teknis, persyaratan operasi palang pintu bahwa palang pintu harus menutup penuh lebar jalan agar pengguna jalan raya tidak dapat memasuki perlintasan KA.

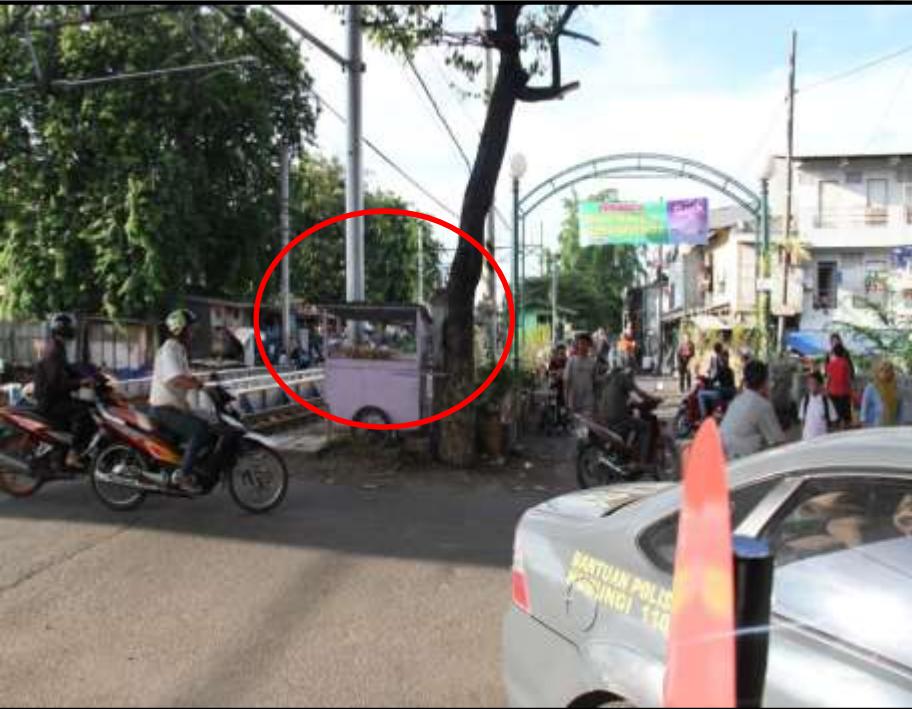
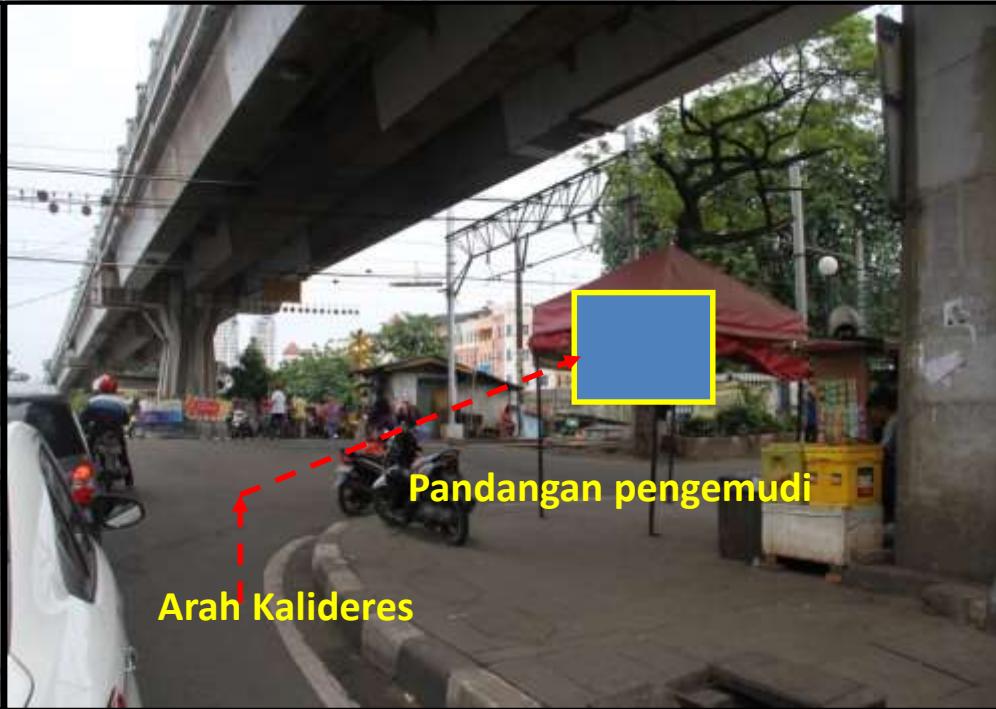
Ruang bebas pandang pengemudi metromini terhalang oleh keberadaan bangunan dan pohon serta kios bensin sehingga pengemudi tidak dapat melihat KA KRL 1528 yang melaju dari arah Stasiun Kampung Bandan.

Berdasarkan observasi di lapangan, pengemudi metromini tidak dapat melihat KA KRL 1528 yang datang dari arah St. Kampung Bandan karena tertutup oleh bangunan liar, pepohonan dan kios bensin yang berada di sisi rel kereta. Hal ini tidak sesuai dengan Keputusan Menteri No. 36 Tahun 2011 tentang Perpotongan Jalur Kereta Api dengan Bangunan Lain Pasal 4 menyatakan “.....terdapat kondisi lingkungan yang memungkinkan pandangan bebas bagi masinis kereta api pada jarak minimal 500 meter maupun pengemudi kendaraan bermotor dengan jarak minimal 150 meter”. Dengan demikian ruang bebas pandang pengemudi belum memenuhi syarat. Pengemudi baru dapat melihat KA datang dari St. Kampung Bandan saat posisi pengemudi berada di atas rel.

Mengingat frekuensi perjalanan kereta api cukup tinggi seharusnya perlintasan sebidang tersebut ditutup dan fungsi fly over dioptimalkan.

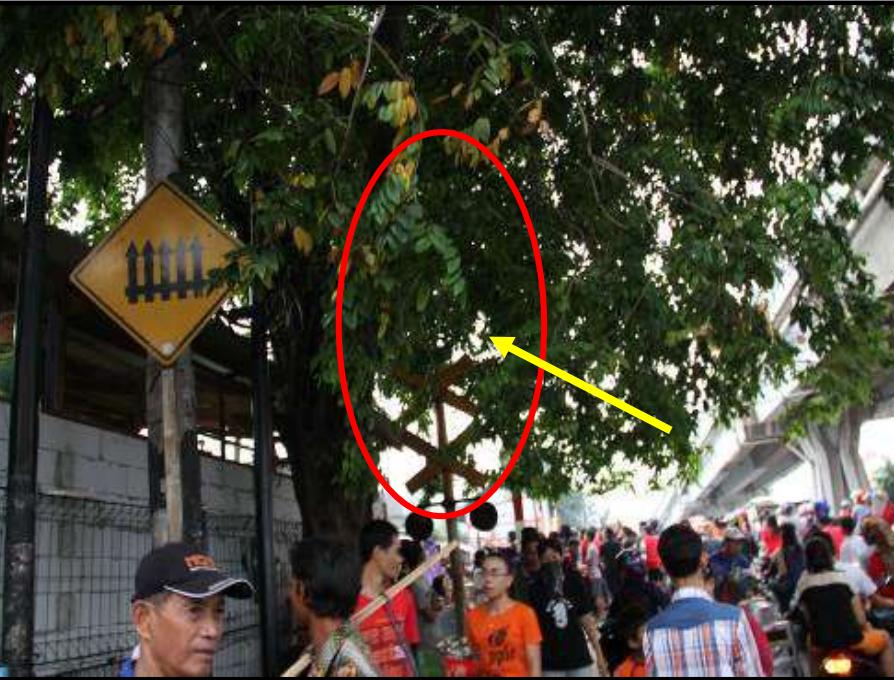
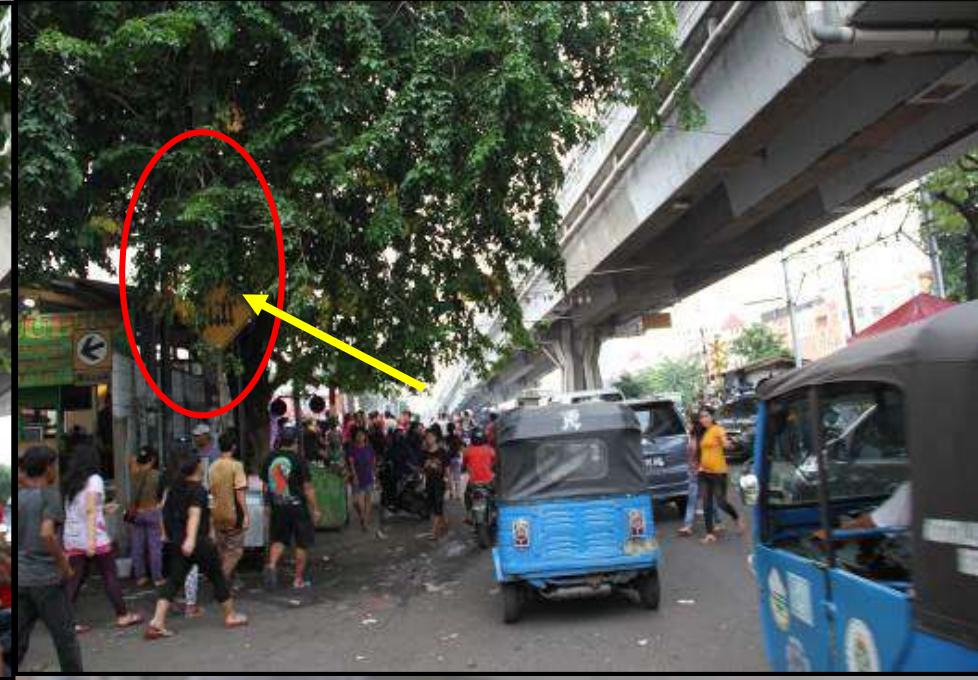
Kondisi rambu dan papan peringatan pada sekitar 50 meter sebelum perlintasan sebidang nomor 05 ditemukan berkarat dan tertutup pohon sehingga rambu tidak terbaca secara utuh

- a. Memangkas dan merapikan ranting dan daun pohon yang menutupi rambu-rambu lalu lintas sejauh 150 meter baik sebelum maupun sesudah perlintasan sebidang JPL 05 Angke.

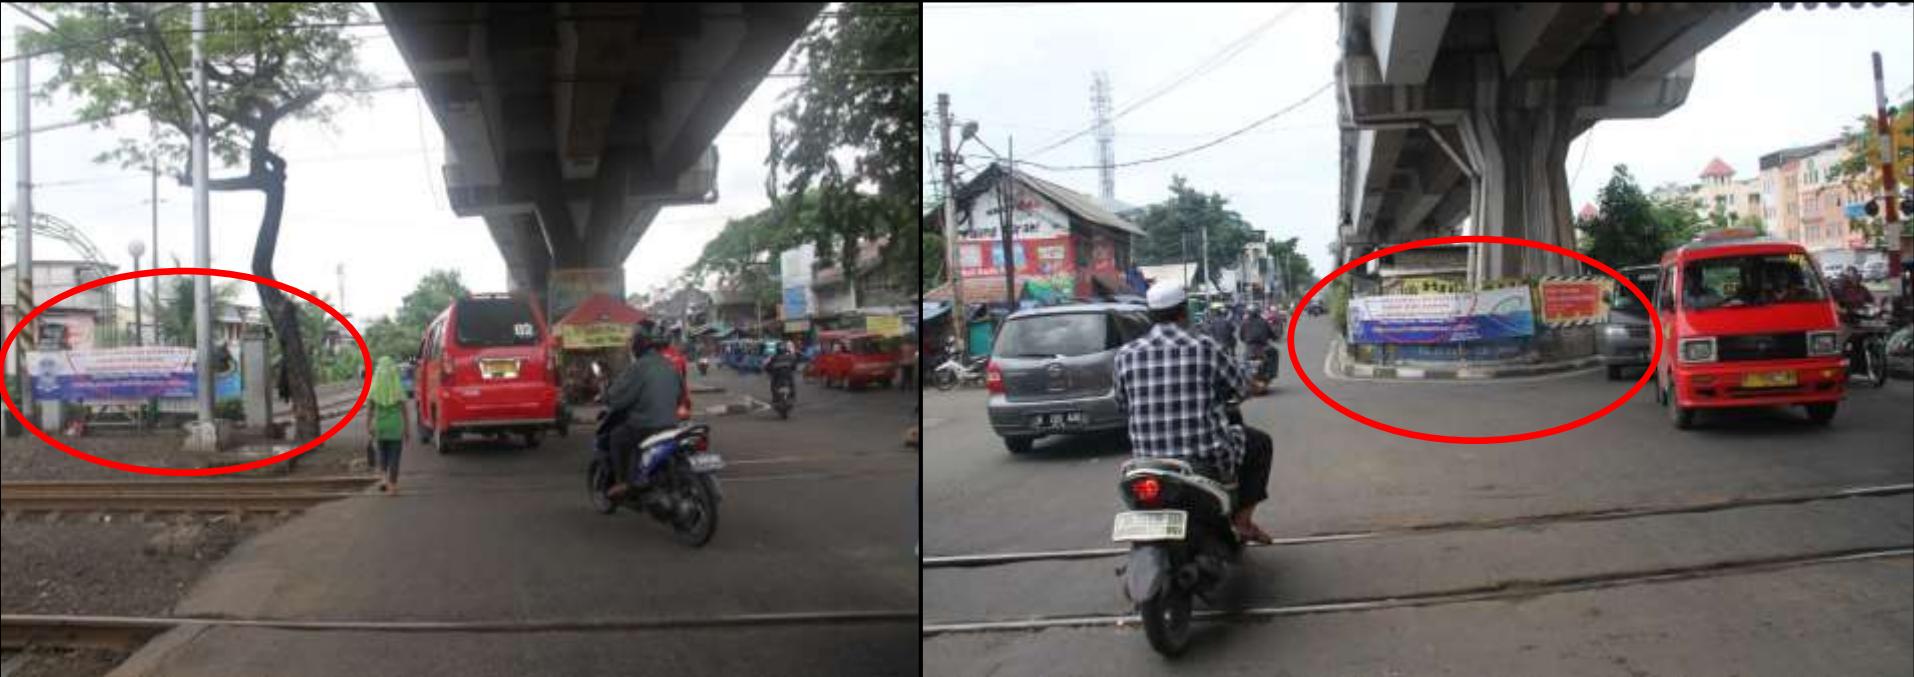
Spanduk peringatan untuk masyarakat “hati-hati lintasan kereta api, lihat kiri kanan, bahaya bila menerobos perlintasan kereta api”. Dipasang pada ruas jalan arah Kalideres menuju Jembatan Lima dan sebaliknya.

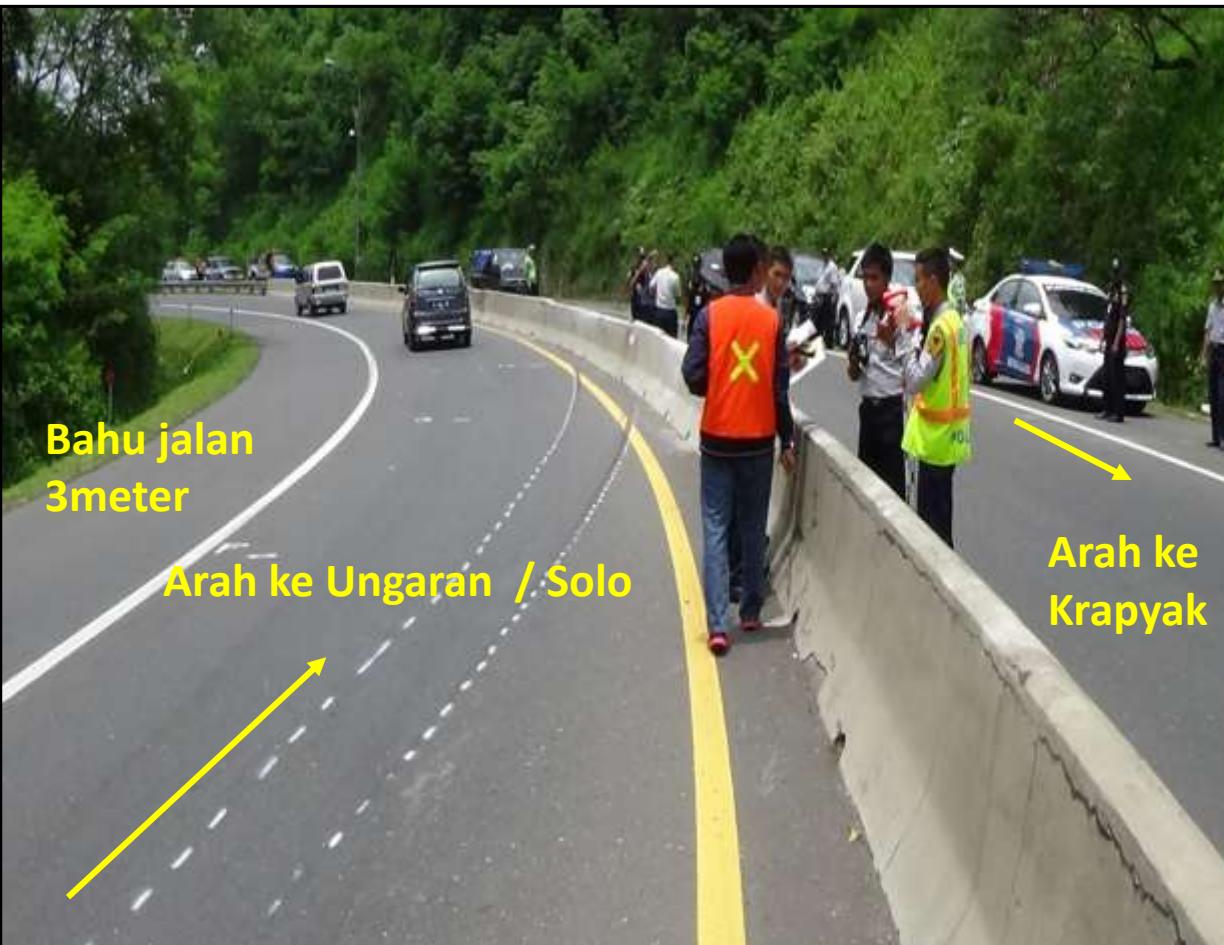
- Terdapat peringatan menikung rambu jalan (rambu *chevron*);
- Terdapat rambu batas kecepatan 40 km/jam sebelum dan sesudah tikungan tajam
- Terdapat batas tepi jalan;
- Terdapat median jalan (*barrier beton*) standar dengan ketinggian 81 cm ;
- Terdapat lampu penerangan jalan;
- Tidak ditemukan rambu-rambu posisi KM;
- Tidak terdapat *guardrail* pada lokasi terjadinya kecelakaan.

- Memasang rambu-rambu peringatan batas kecepatan pada lokasi yang rawan terjadi kecelakaan di ruas Tol Jatingaleh sesuai dengan Peraturan Menteri Perhubungan Nomor 13 Tahun 2014.
- Melengkapi ruas-ruas jalan Tol Jatingaleh yang terindikasi *black spot* dengan suatu peralatan pengukur kecepatan.
- Menerapkan teknologi yang dapat menjaga pengemudi agar lebih waspada pada saat melintasi jalan tol Jatingaleh;
- Mengevaluasi desain geometrik jalan, khususnya hubungan antara kecepatan rencana, radius minimum dan superelevasi.

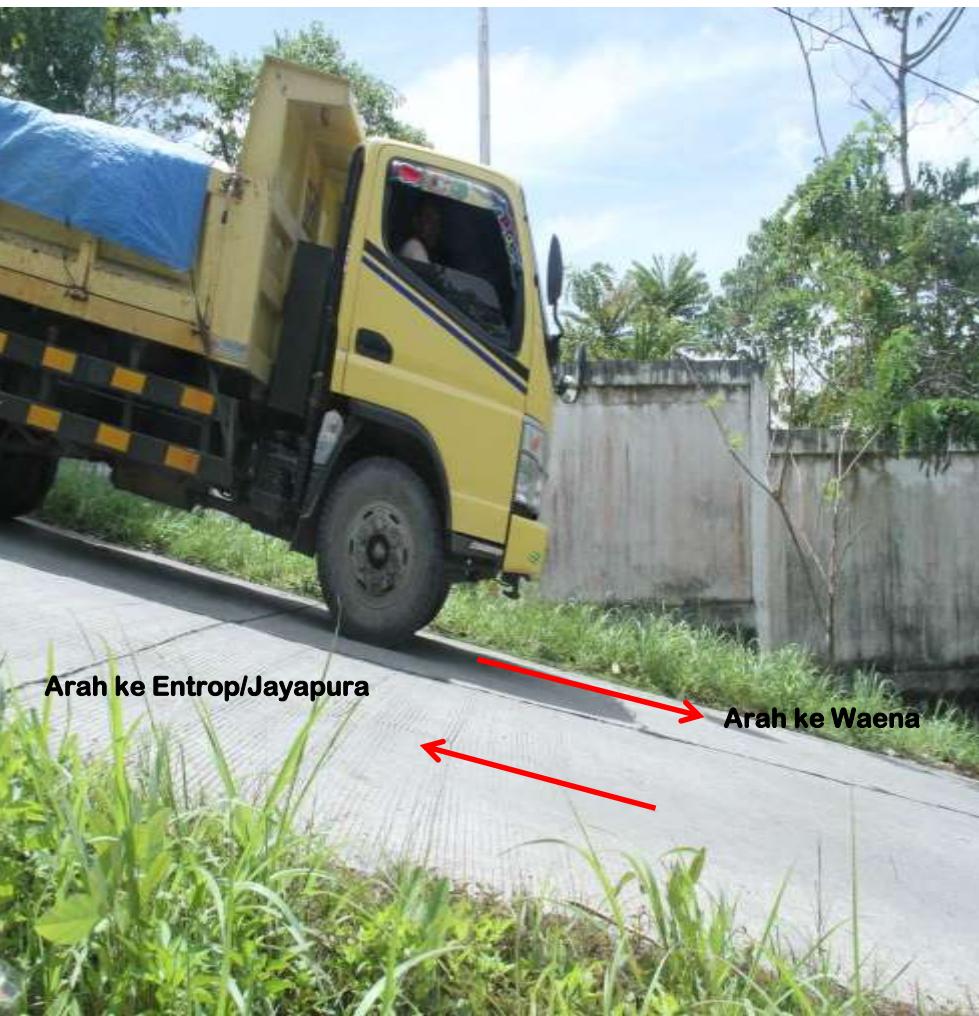
- Sebagian besar ruas jalan baru selesai dilakukan pengecoran dan belum dilaksanakan pelapisan aspal (masih beton) ;
- Gradien turunan jalan pada jalur alternatif Perumnas III Waena - Entrop sebelum pertigaan cukup curam dengan kemiringan vertikal berkisar $10^\circ - 12^\circ$ (gambar sebelah kiri);

- Gradien turunan jalan pada jalur alternatif Perumnas III Waena - Entrop setelah pertigaan menuju ke arah jembatan Kampwolker dengan kemiringan vertikal $12^\circ - 14^\circ$;

- Gradien turunan jalan pada jalur tersebut setelah melewati pertigaan menuju ke arah Perumnas III Waena sekitar $4^\circ - 6^\circ$;
- Lebar jalan pada jalur alternatif Perumnas III Waena -Entrop sebelum pertigaan adalah sekitar 5,8 – 6,2 meter tanpa bahu jalan;

- Lebar jalan pada jalur alternatif Perumnas III Waena - Entrop setelah pertigaaan ke arah Perumnas III Waena adalah 4 – 4,10 m tanpa bahu jalan
- Lebar jalan setelah pertigaan ke arah jembatan sungai Kampwolker adalah sekitar 4,10 m tanpa bahu jalan.

- Melakukan pengaspalan / *overlay* jalan alternatif yang baru dibangun yaitu pada ruas jalan alternatif Perumnas III Waena
 - Entrop agar daya cengkram ban untuk pergerakan akselerasi, deselerasi maupun manuver kendaraan dapat lebih optimal.
- Melengkapi jalan dengan pembuatan bahu jalan.
- Menyiapkan jalur penyelamatan *arrester bed*.

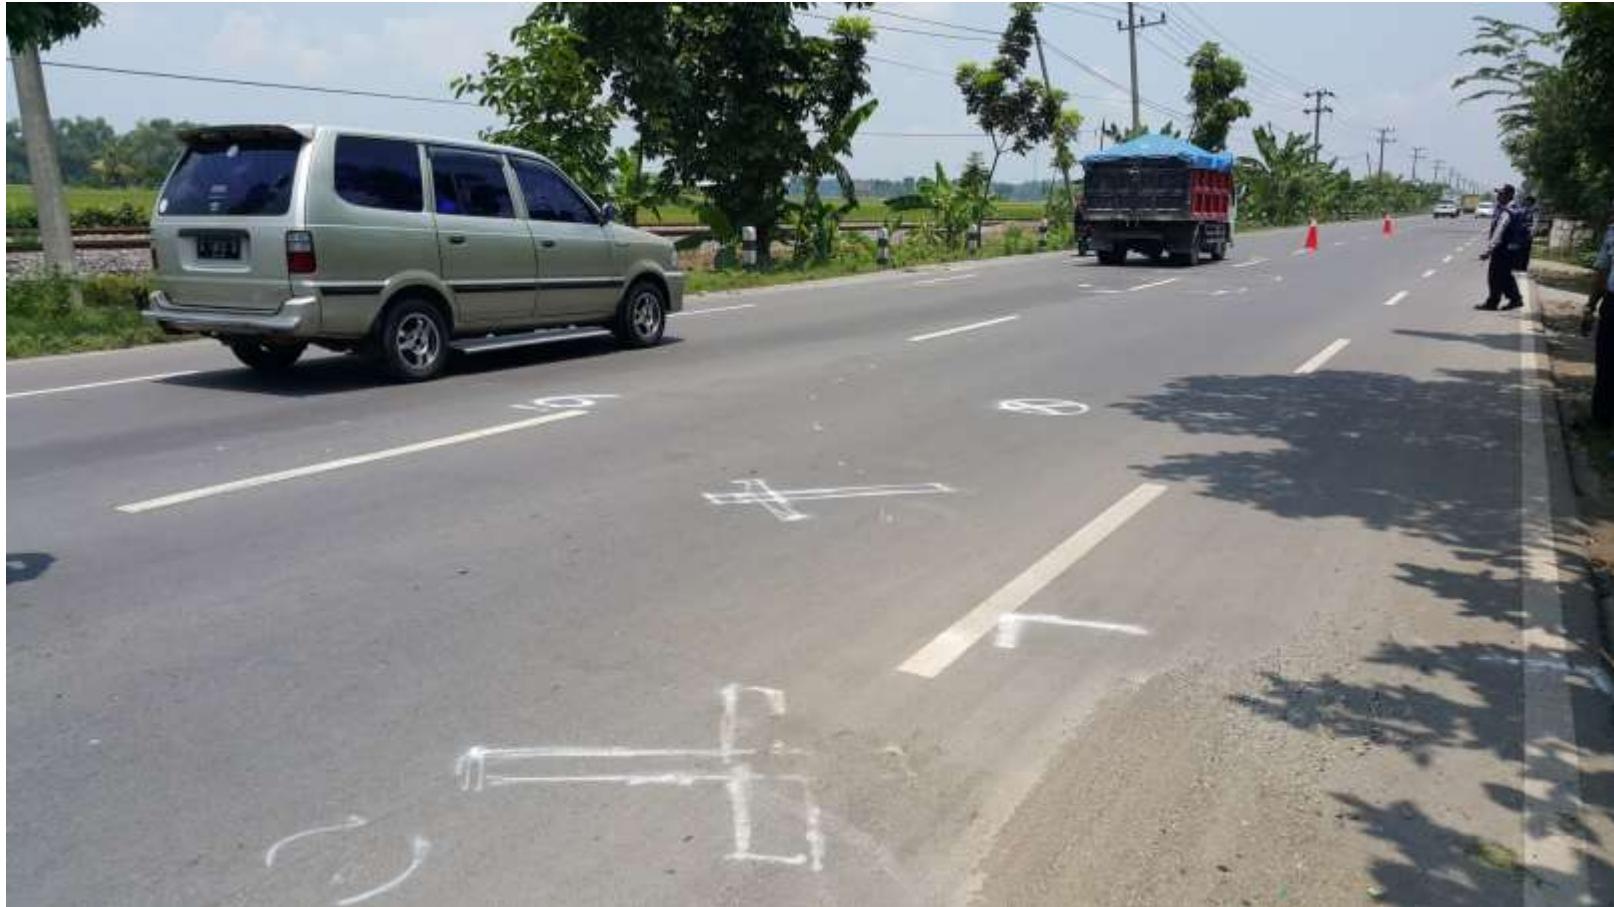
Pada Jalan Nasional dengan “Lebar Lajur Tidak Seragam”

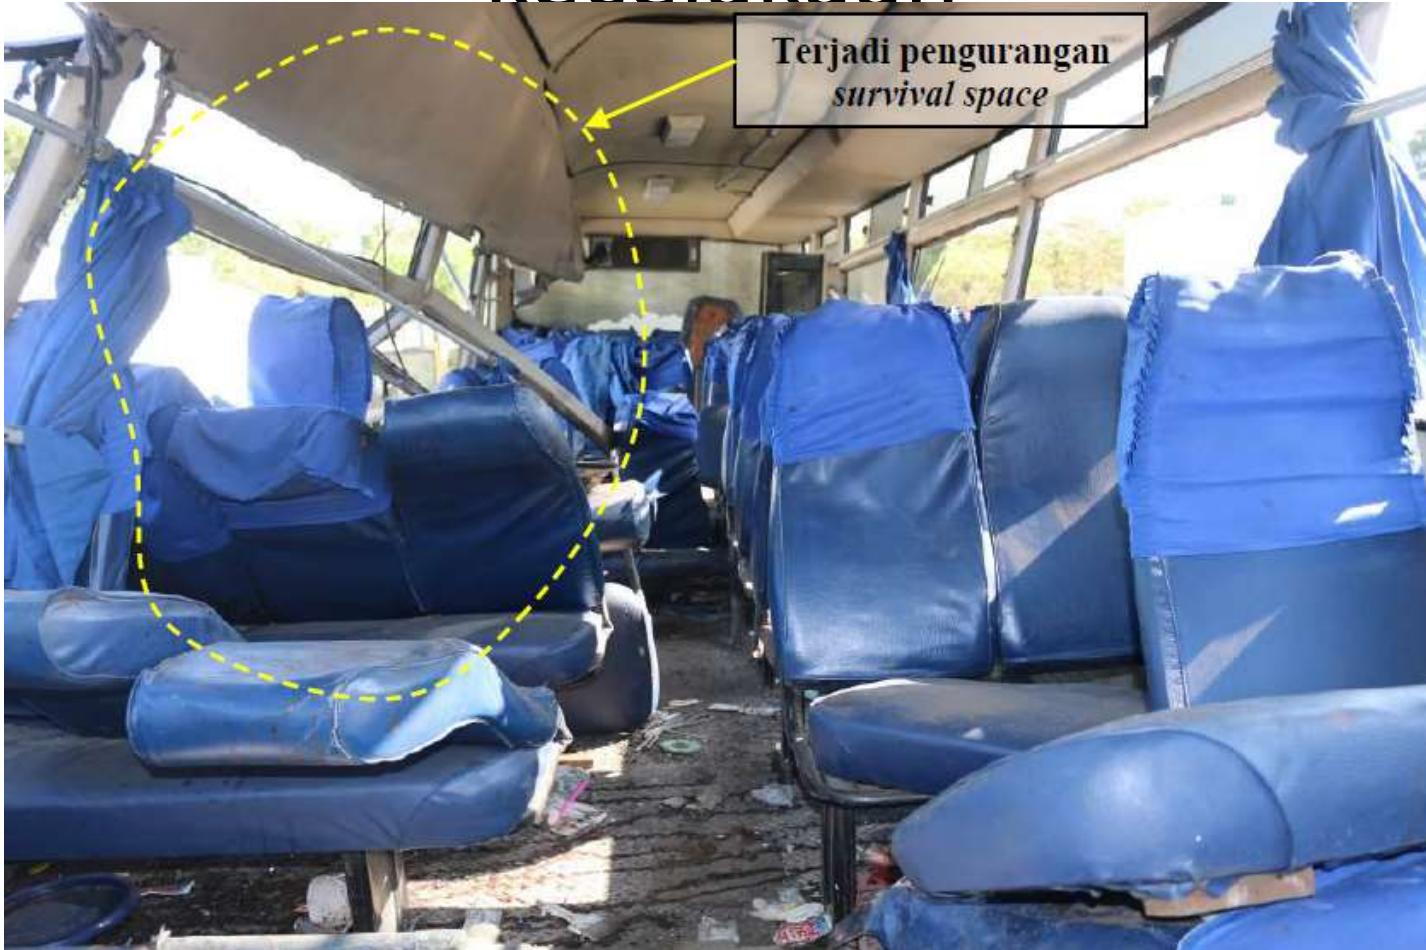
Kondisi bagian dalam kompartemen bus dilihat dari depan setelah kecelakaan

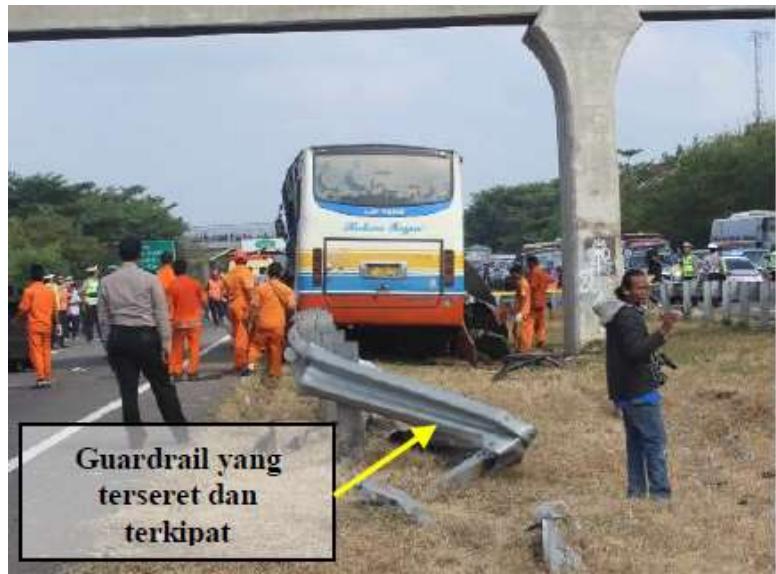
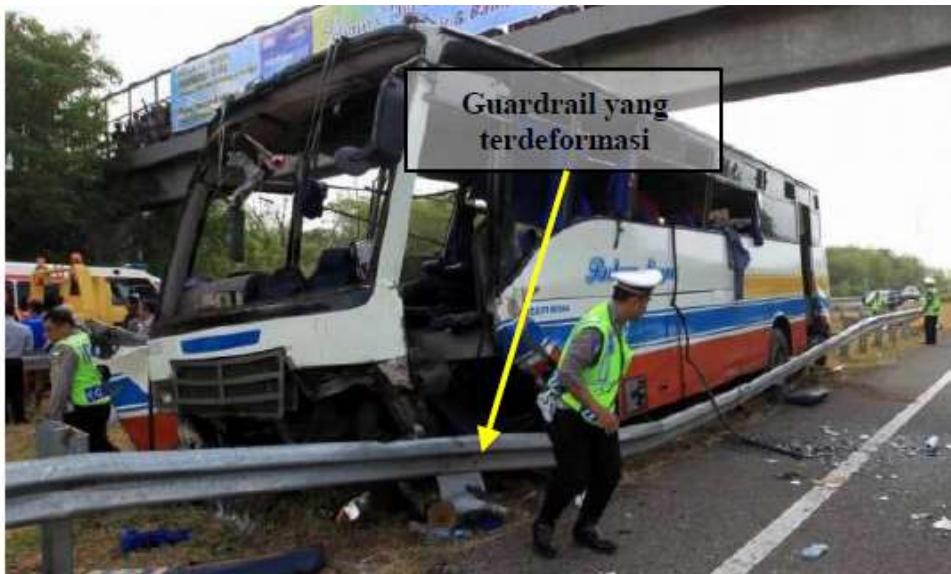
Kondisi *guard rail* akibat tertabrak bus

Mendesain ulang struktur jembatan penyeberangan orang yang melintasi ruas jalan tol dengan tidak menggunakan tiang penyangga tengah, karena berpotensi menjadi *hazard*. Jika tiang penyangga tengah tidak terhindarkan maka tiang tersebut harus dilingkupi oleh struktur peredam tumbukan atau upaya rekayasa lainnya yang dapat memperlambat kecepatan kendaraan yang melenceng meninggalkan jalur lalu-lintas.
