Temuan Masalah Infrastruktur dalam Investigasi Kecelakaan Lalu-Lintas Angkutan Jalan KNKT

Prof. Ir. Leksmono Suryo Putranto, MT, Ph.D
Ketua Sub Komite Investigasi Kecelakaan LLAJ
Komite Nasional Keselamatan Transportasi
Guru Besar Transportasi Universitas Tarumanagara, Jakarta

Kuliah Umum di Universitas Tanjungpura
Jum'at, 7 Oktober 2016

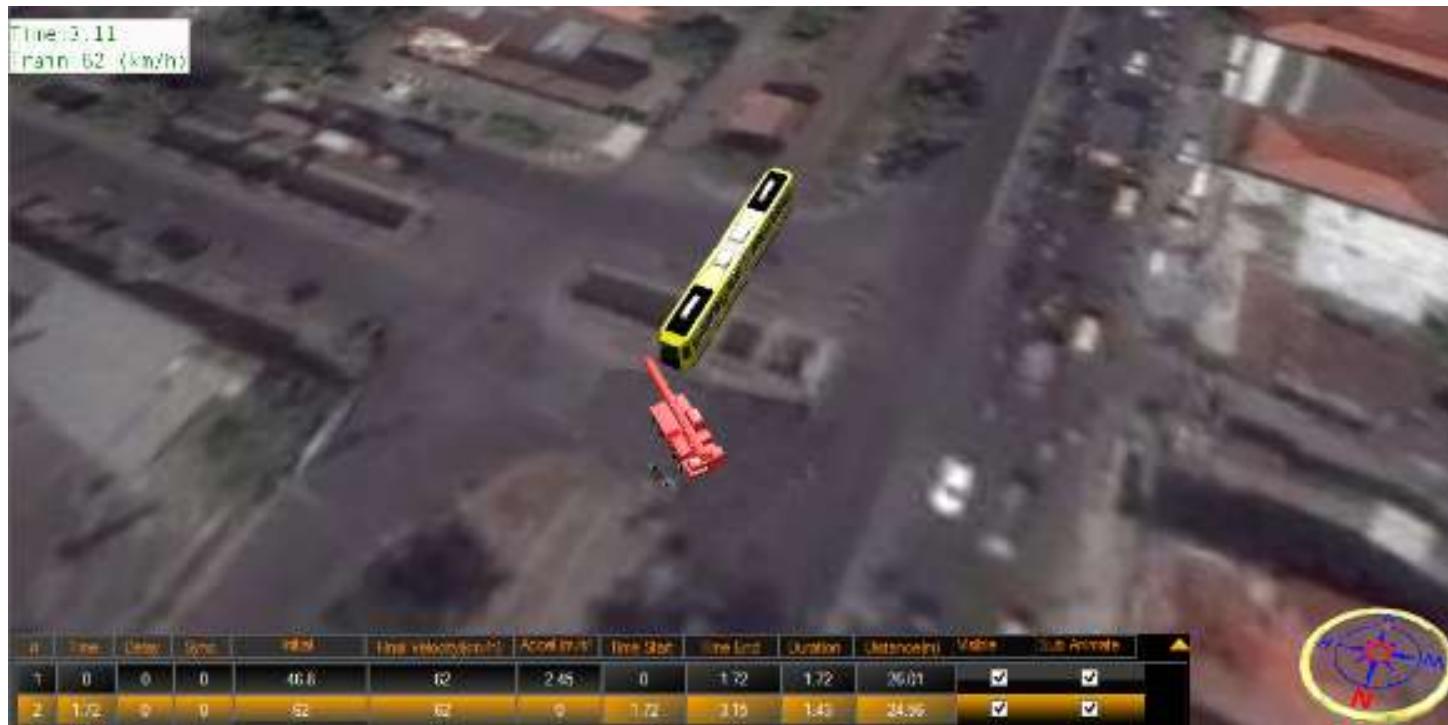
Kejadian Kecelakan

Kecelakaan tersebut mengakibatkan 2 (dua) orang meninggal dunia di lokasi kecelakaan yang terdiri dari 1 (satu) awak KA KLB KP/10084 dan 1 (satu) orang pengawal mobil *crane* serta 3 (tiga) orang luka-luka. Seluruh korban dievakuasi ke RS Umum Sidoarjo. Pada saat kejadian kecelakaan, kondisi cahaya cukup terang dan kondisi arus lalu lintas di perlintasan tidak padat.

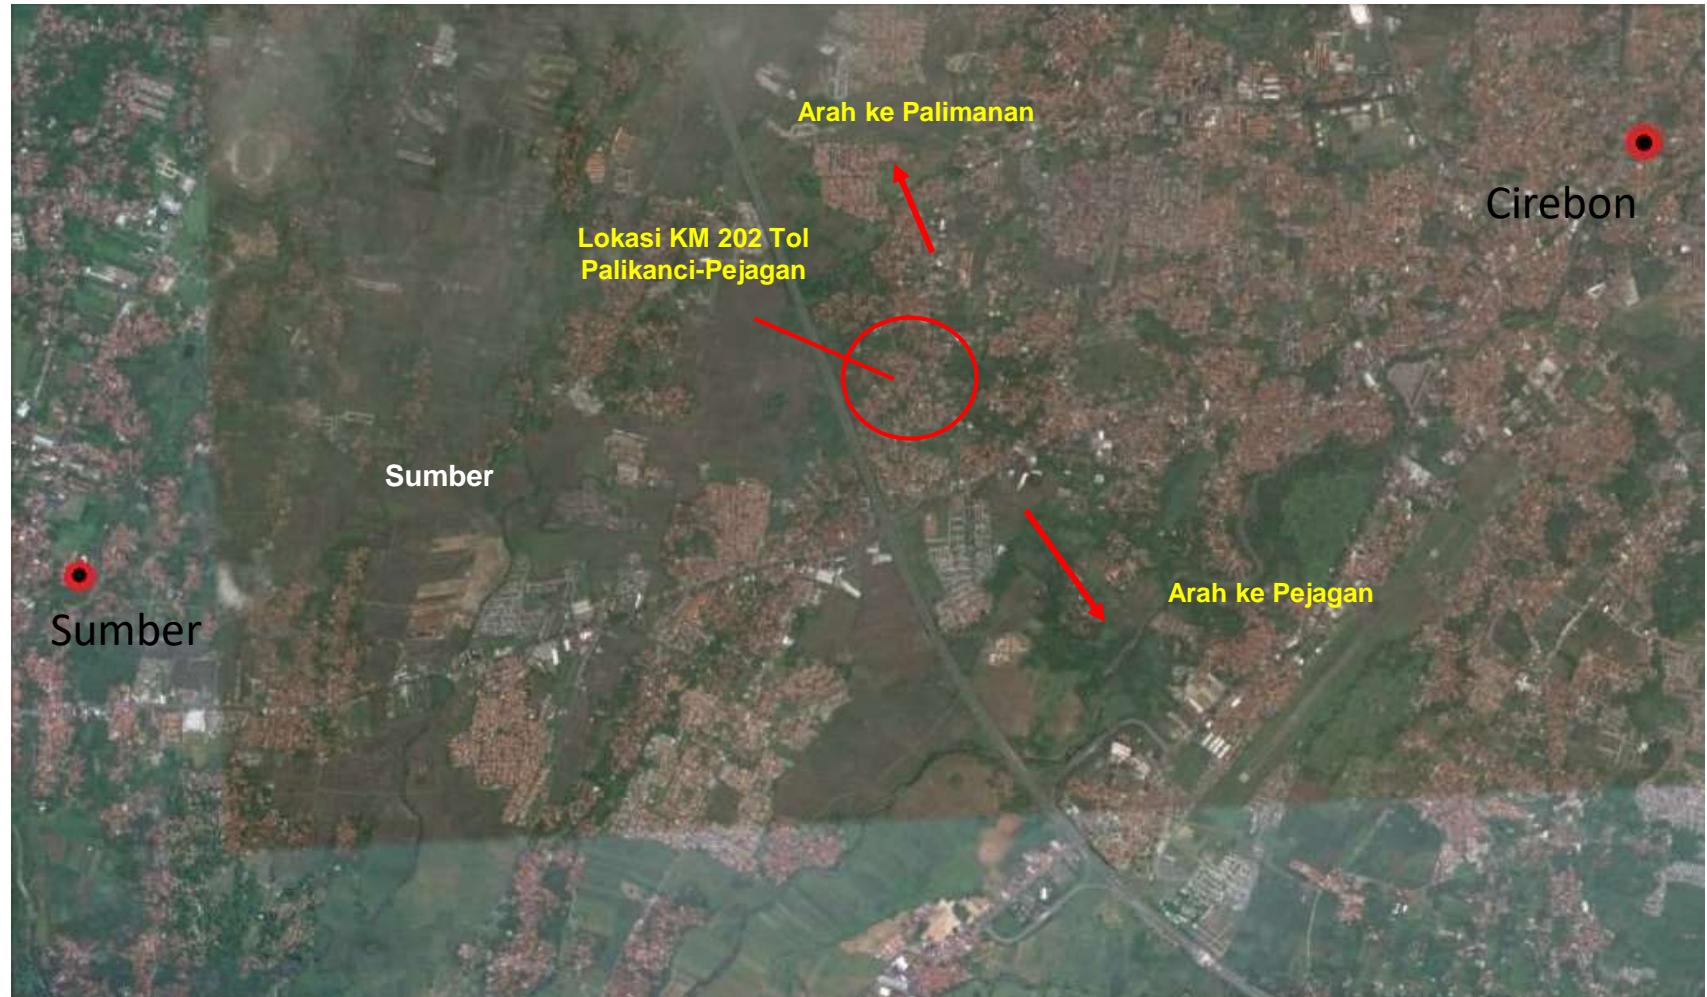
Lokasi terjadinya kecelakaan

Hari Selasa, 14 Juli 2015 pukul 06.00 WIB, mobil bus tiba di lokasi penjemputan Pukul 08.00 WIB, mobil bus mengangkut 51 penumpang menuju Solo via Tol Cikampek-Pantura-Tol Palikanci-Pejagan. Setelah isi solar di SPBU Subang, pembantu pengemudi menggantikan pengemudi. Beberapa saat sebelum kecelakaan ketika sedang melaju di lajur cepat, pembantu pengemudi mengalami *micro sleep* dan pukul 13.30, mobil bus yang sedang berada di KM 202 Tol Palikanci keluar jalur menuju median jalan lalu menghantam *guardrail* dan terhenti setelah menabrak tiang jembatan penyeberangan orang.

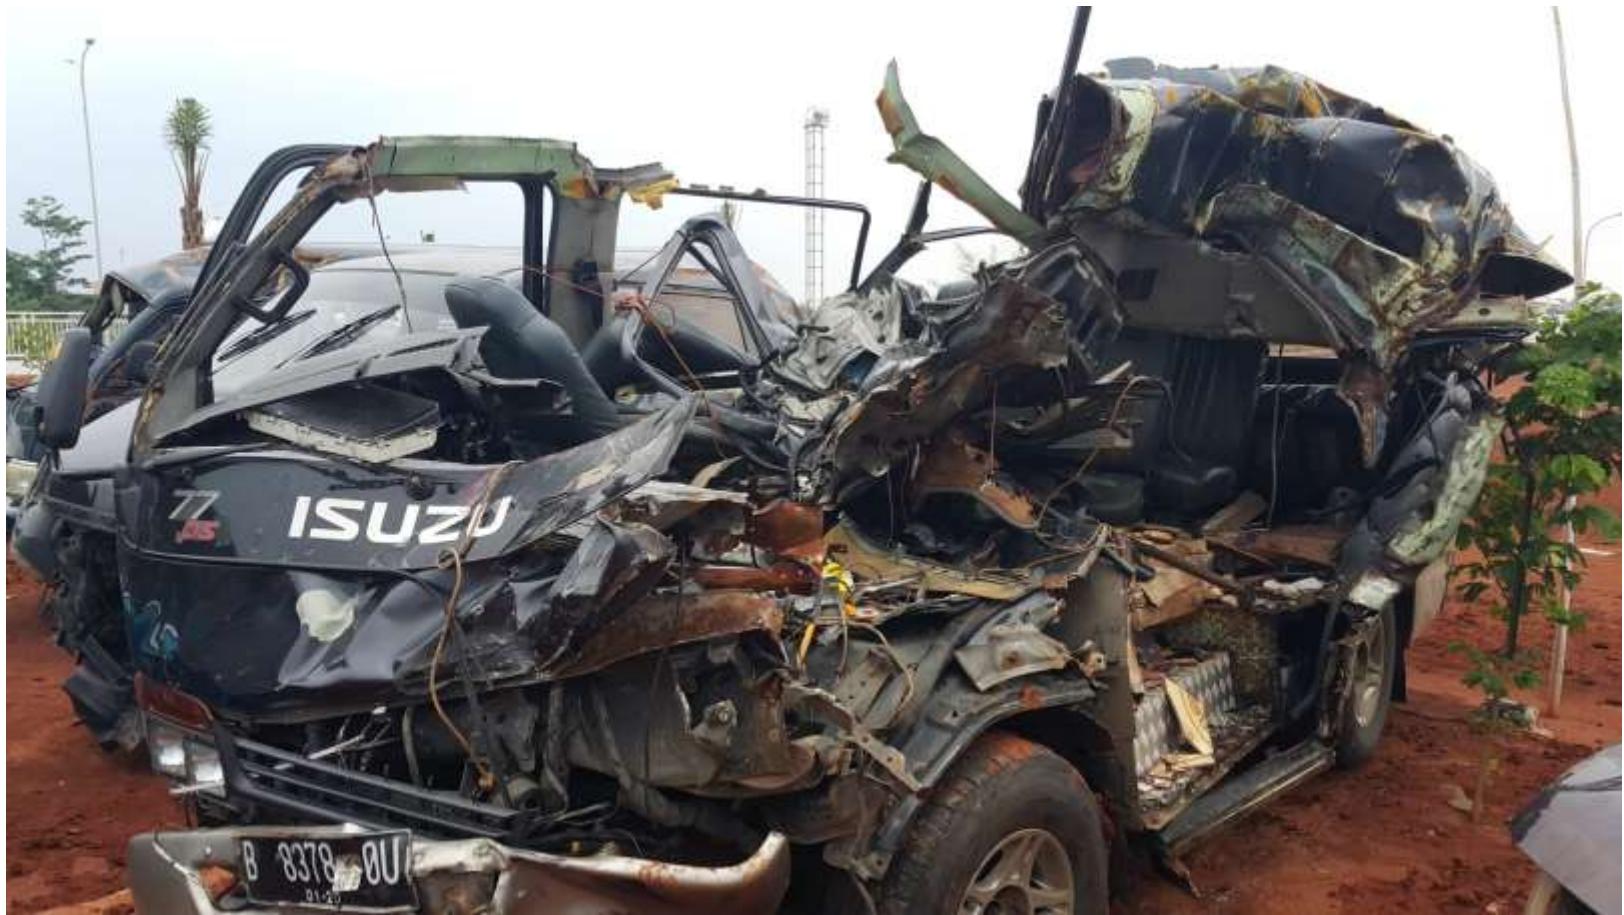
Cipali KM 136+900

Isuzu Elf-3 Desember 2015
